ESTUDIO DE RESTAURACIÓN.

INMACULADA CONCEPCIÓN.

JUAN VICENTE DE RIBERA (MADRID 1668– 1736).

ALBAYALDE ARTE Y RESTAURACIÓN SL.

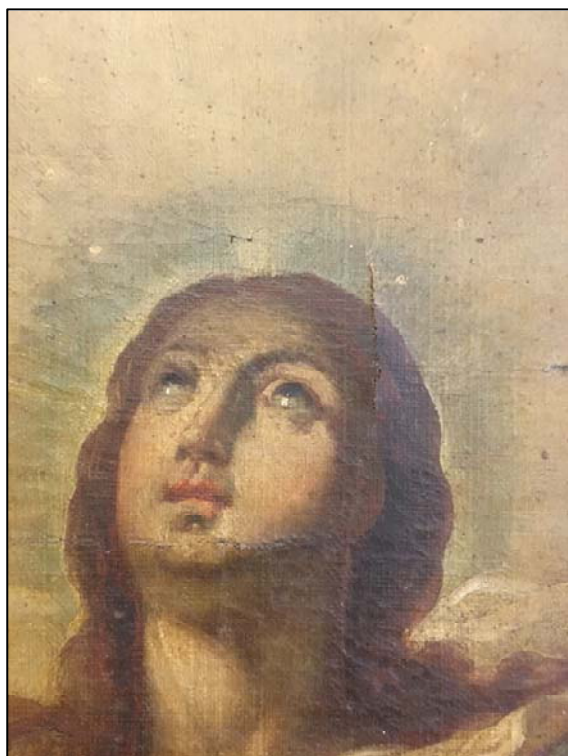
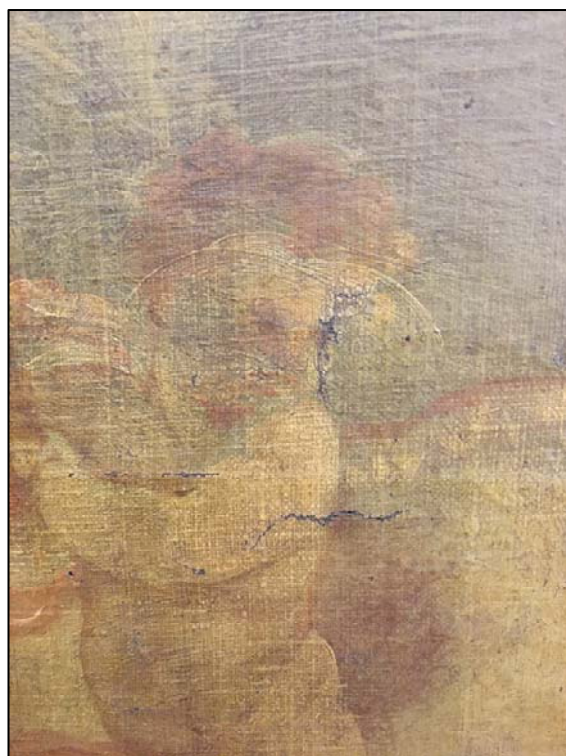
El soporte del lienzo ha sufrido algunos desgarros y roturas posiblemente ocasionados por golpes.

Detalles de las roturas del lienzo con pequeñas pérdidas de policromía y restos de barniz oxidados.

Lienzo. Formado por dos piezas unidas en sentido vertical. Se han reforzado las zonas afectadas por la rotura del mismo con unos pequeños parches.

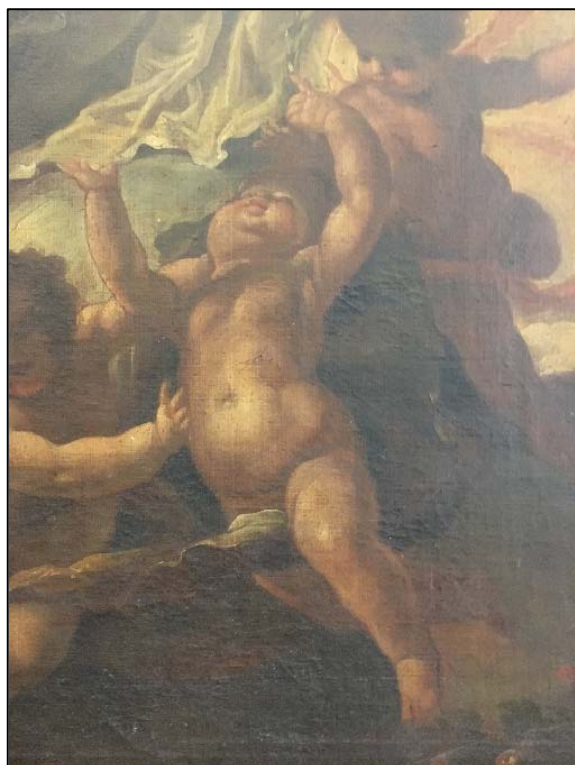
En el anverso y debido al paso de los años el barniz ha oxidado dando ese aspecto oscuro que impide ver las tonalidades originales. En las partes oscuras también se puede apreciar un craquelado mucho más marcados debido a los pigmentos y técnica utilizados en su ejecución.

Detalle de los craquelados en las partes con pigmentos oscuros.

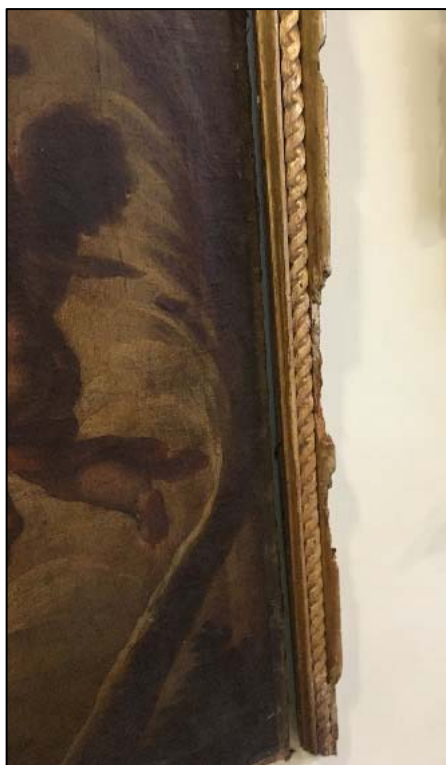
El marco tallado en madera y con pan de oro es el original y se encuentra en muy mal estado, le faltan piezas en volumen y está totalmente descolado.

Faltas del marco con pérdidas de volumen.

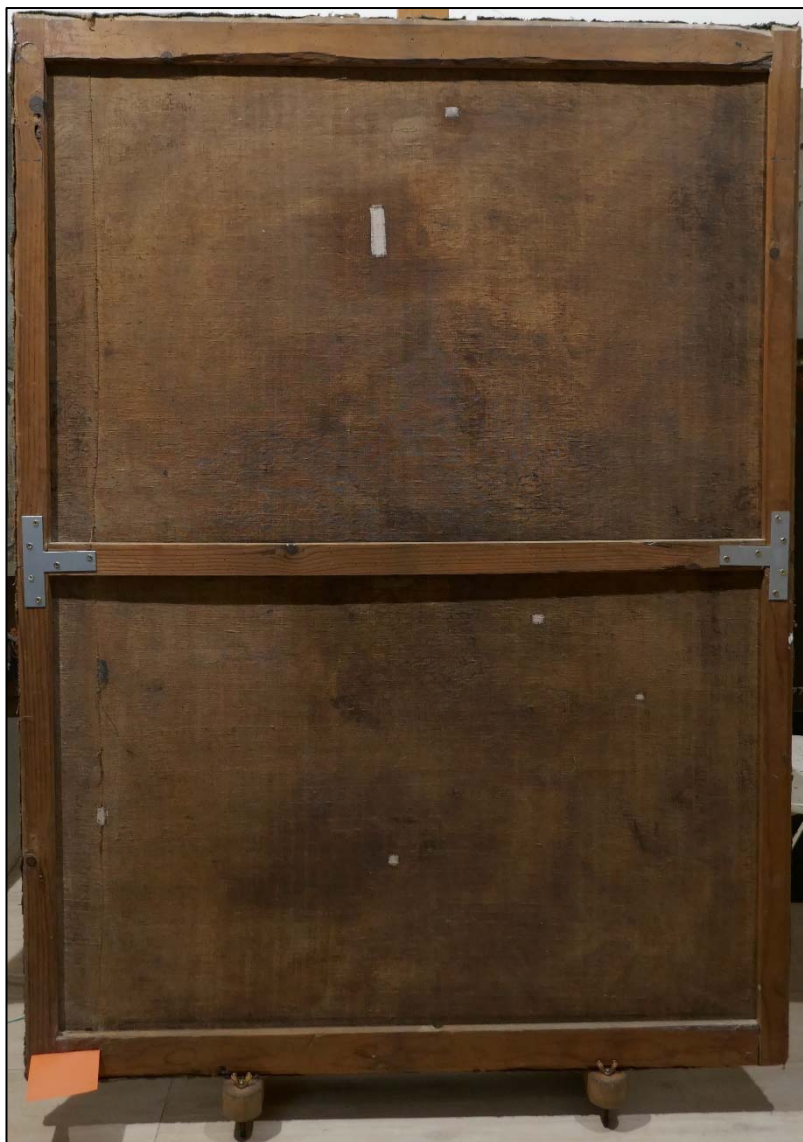
El bastidor presenta en la unión con el travesaño central problemas estructurales.

Refuerzos estructurales tanto en el bastidor como en el lienzo.

Bastidor. Se ha reforzado a la altura del travesaño con dos pletinas en forma de T.

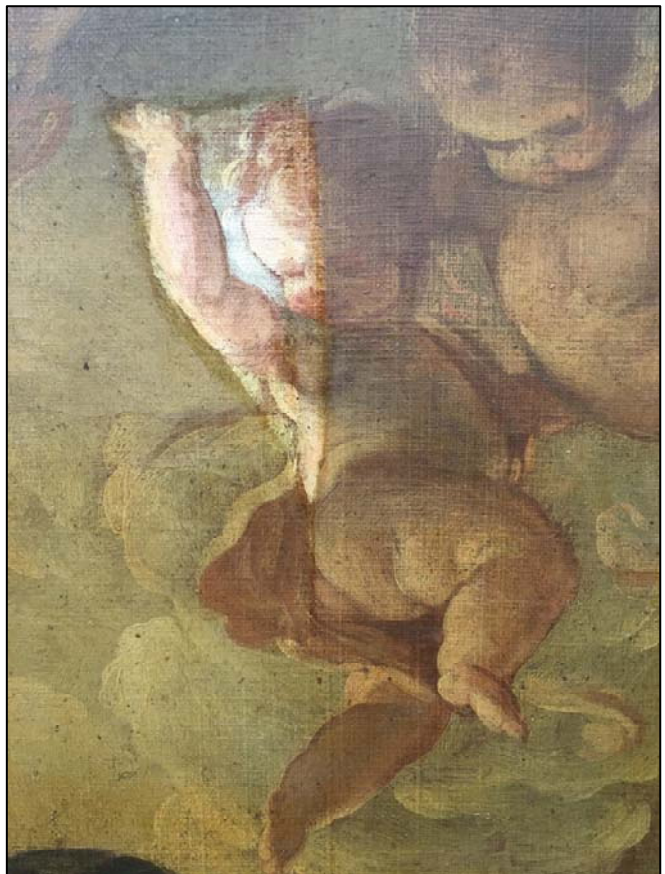
Limpieza de suciedad y barnices oxidados.

Se realizó mediante medios químicos eliminando en un primer momento la capa de suciedad superficial para después retirar el barniz oxidado que no permitía apreciar los colores originales.

De manera mecánica y puntual se eliminaron los restos de coprolitos depositados en la superficie del óleo.

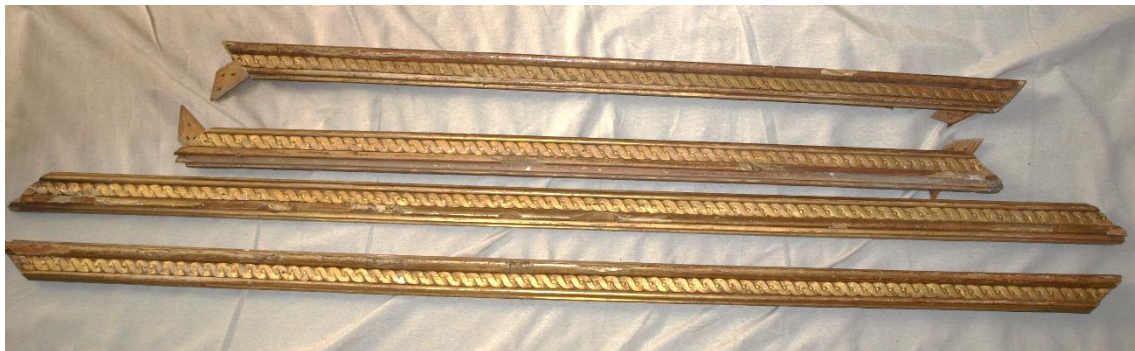
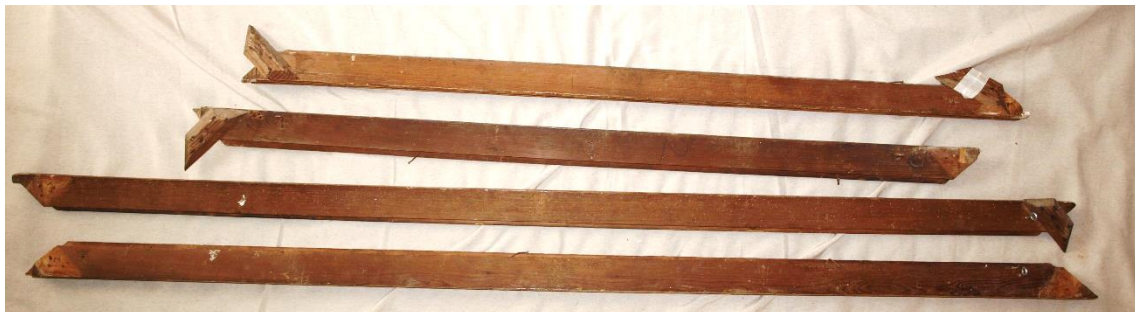
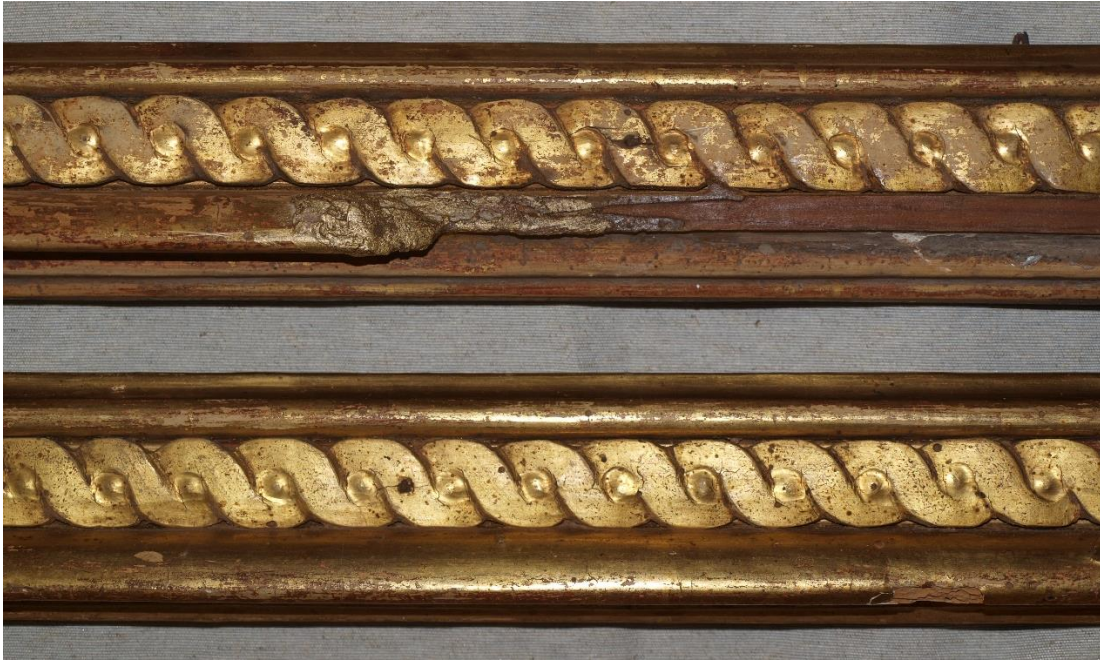
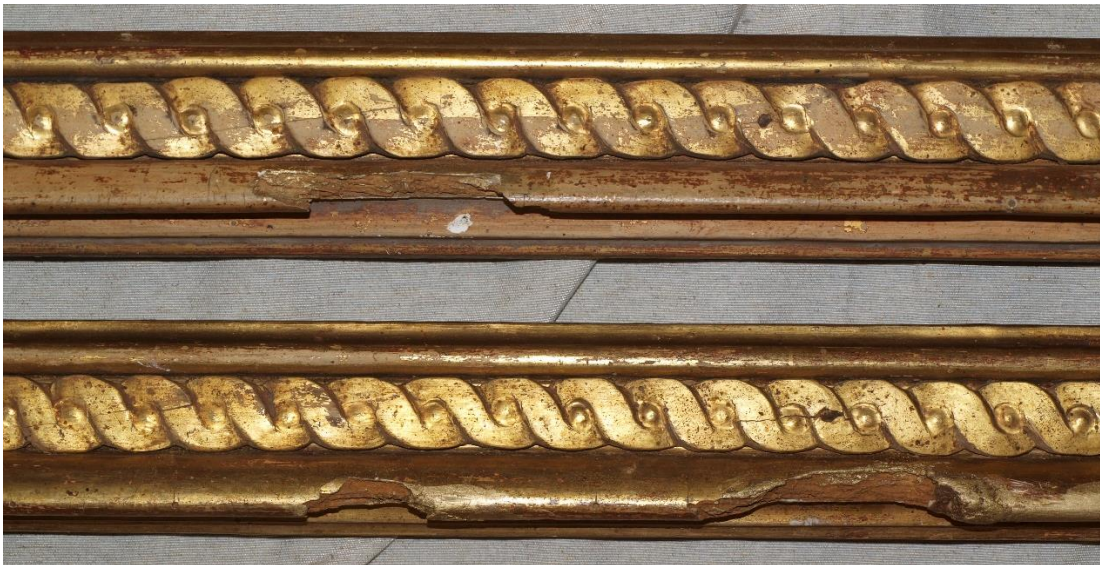
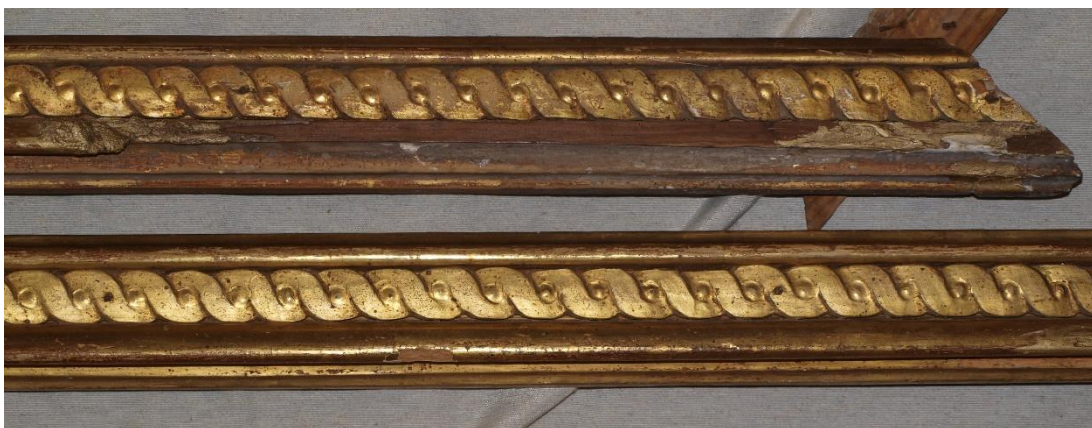
El marco se encontraba en un estado de deterioro muy ruinoso, con serios problemas de disgregación de la madera y grandes pérdidas de volumen por ataque de xilófagos. Se apreciaba una intervención muy burda intentando reponer talla perdida con profusión de purpurinas oxidadas. A nivel de policromía presentaba grandes zonas con el oro barrido y abrasado dejando a la vista el burl y la preparación; todo ello bajo una gruesa capa de protecciones oxidadas y suciedad grasa adherida.

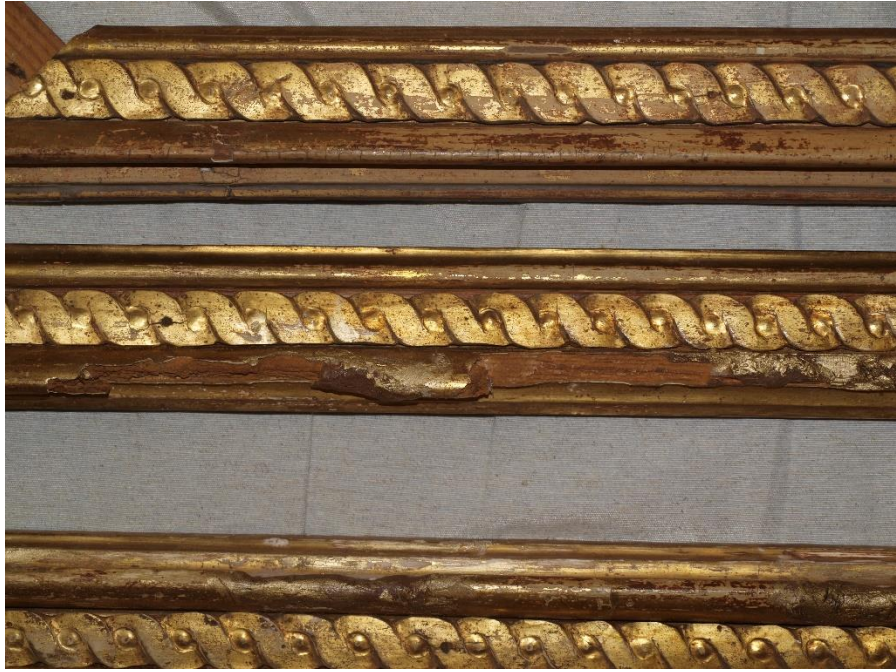
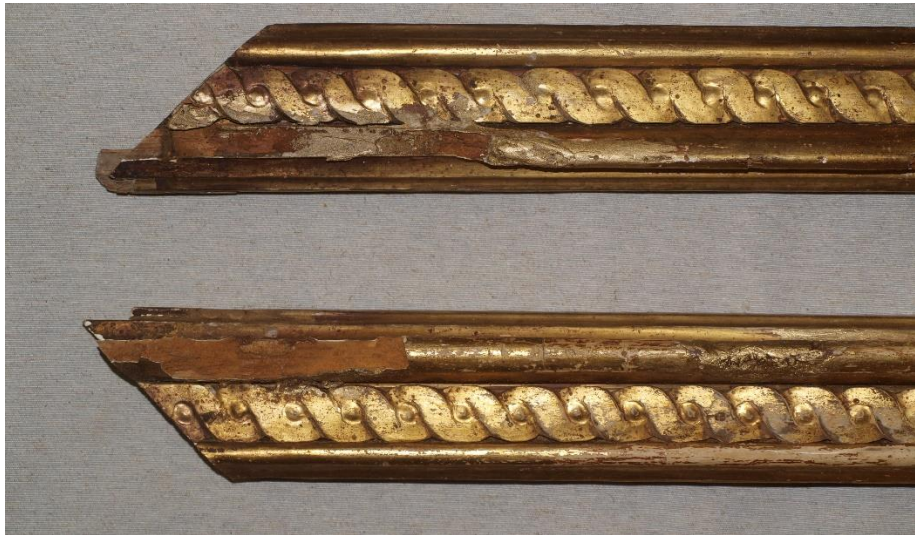
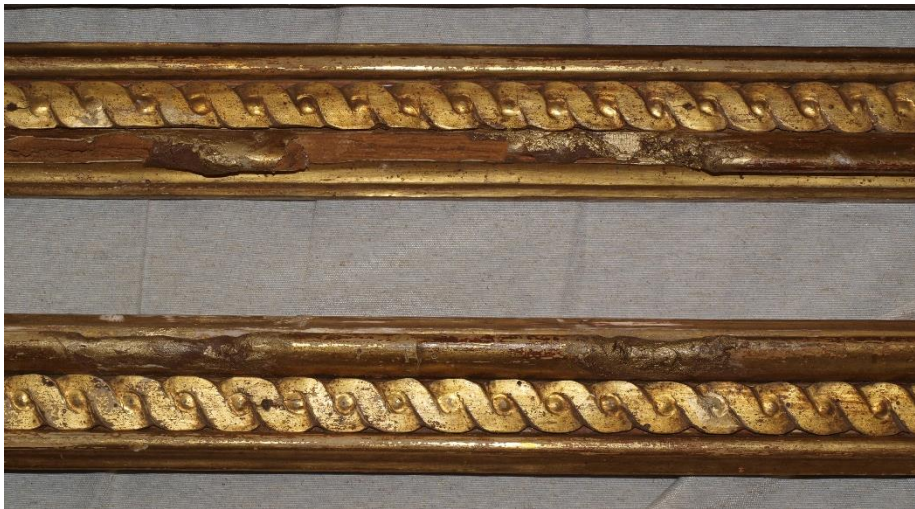
En esta página y la siguiente se muestran detalles del estado inicial de conservación.

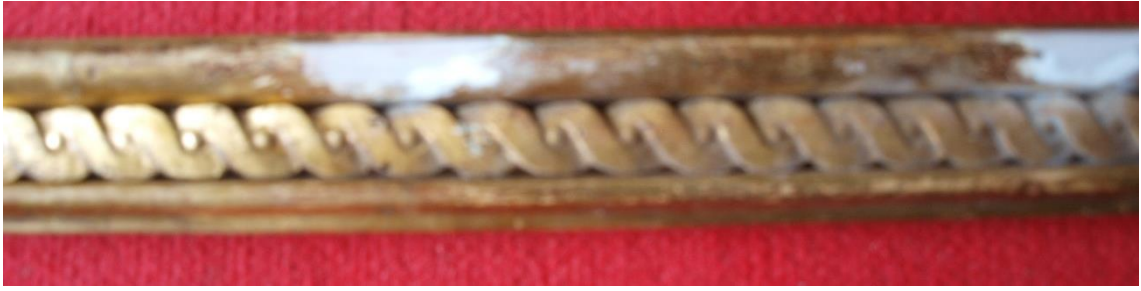
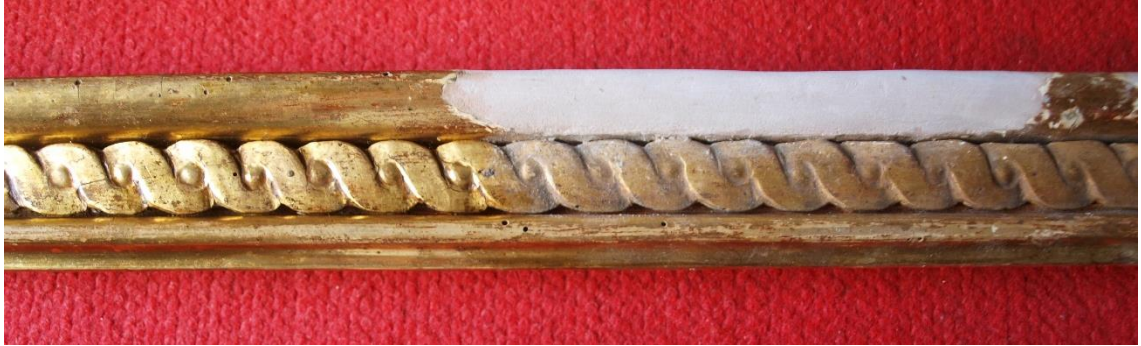
Detalles de reposición de volumen

Aprovechando la protección temporal que ofrecían las diferentes capas de suciedad y oxidaciones, se inició la **consolidación estructural** con una resina epoxídica de características similares a la madera, ligera e inerte y acetato de polivinilo como adhesivo. Rellenando con ella los orificios y pérdidas de madera ocasionados por el ataque biológico, dejando así preparada la **reposición de volumen** para su talla posterior.

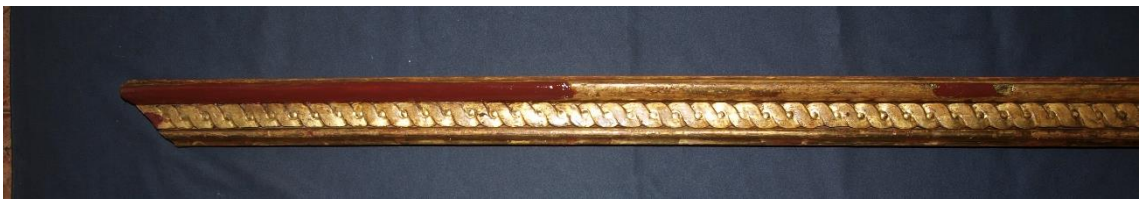
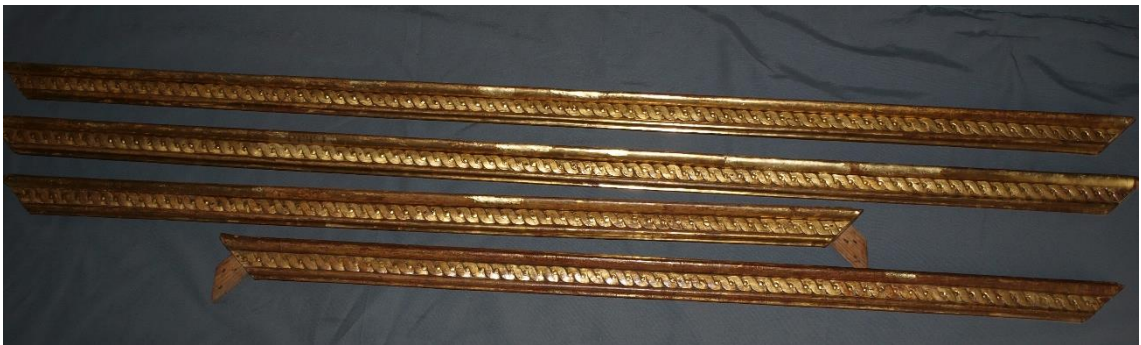
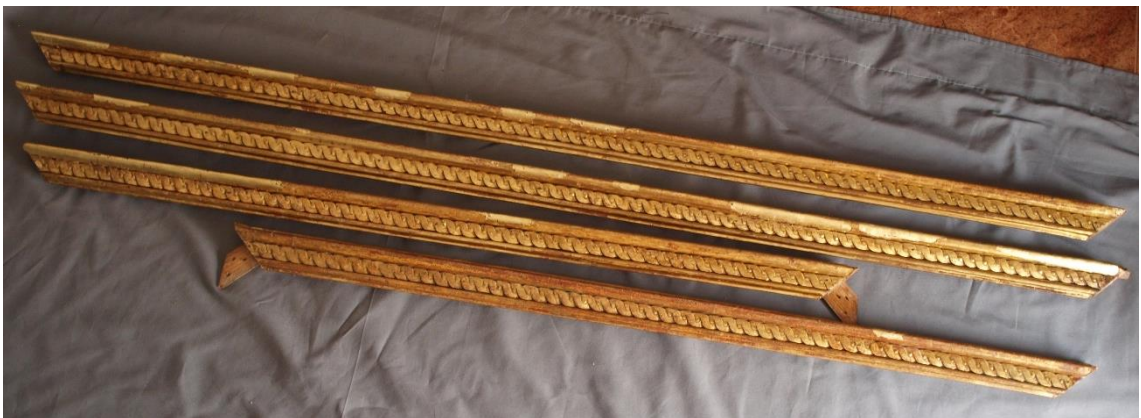
Arriba, deballes del proceso de limpieza. Abajo, detalle del embolado de las superficies a dorar y dorado de los volúmenes repuestos.

Se realizaron **pruebas de solubilidad** para testar los disolventes y productos a utilizar en la **limpieza y eliminación de purpurinas**. Finalizado este proceso **se prepararon los volúmenes repuestos (embolado) para ser dorados con oro fino**.

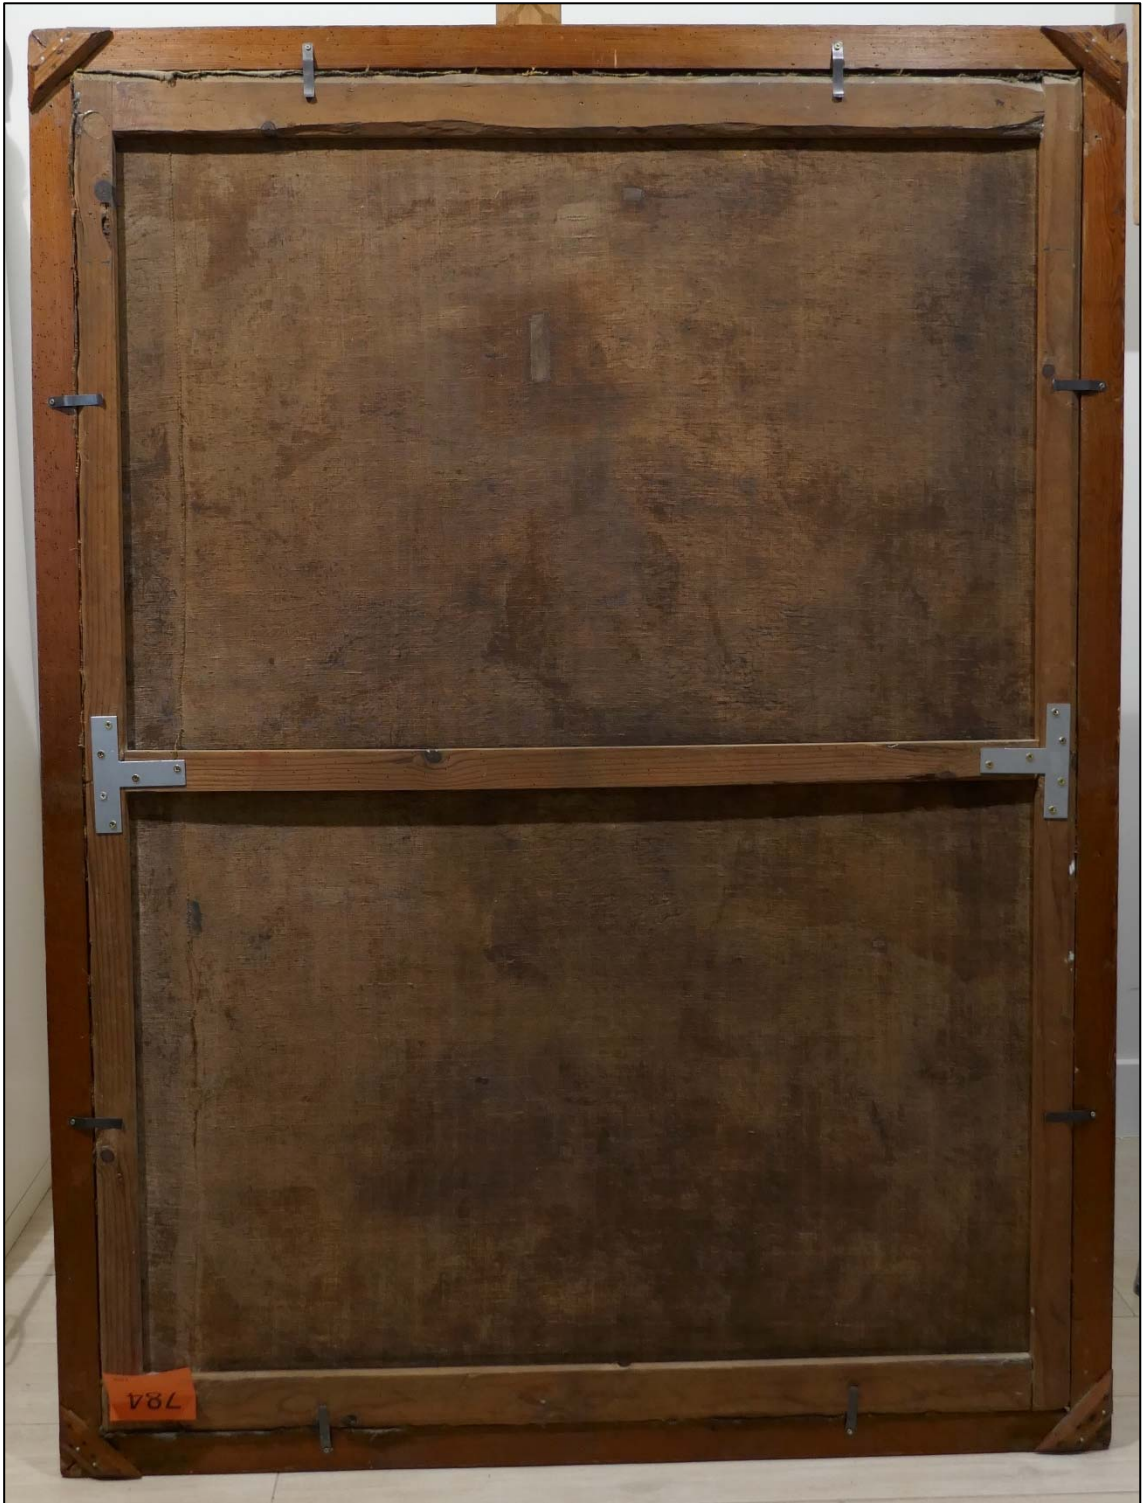
Trasera del marco una vez terminado el tratamiento de restauración.

Como **refuerzo en el montaje** del marco se colocaron escuadras metálicas y las piezas de madera -de ensamblaje- se volvieron a colocar como testimonio histórico.
